أخطاء شائعة في تركيب الوحدة

الخارجية للتكييف بين جدارين وكيفية

تجنبها

أخطاء تركيب الوحدة الخارجية للتكييف بين جدارين وتأثيرها على التهوية

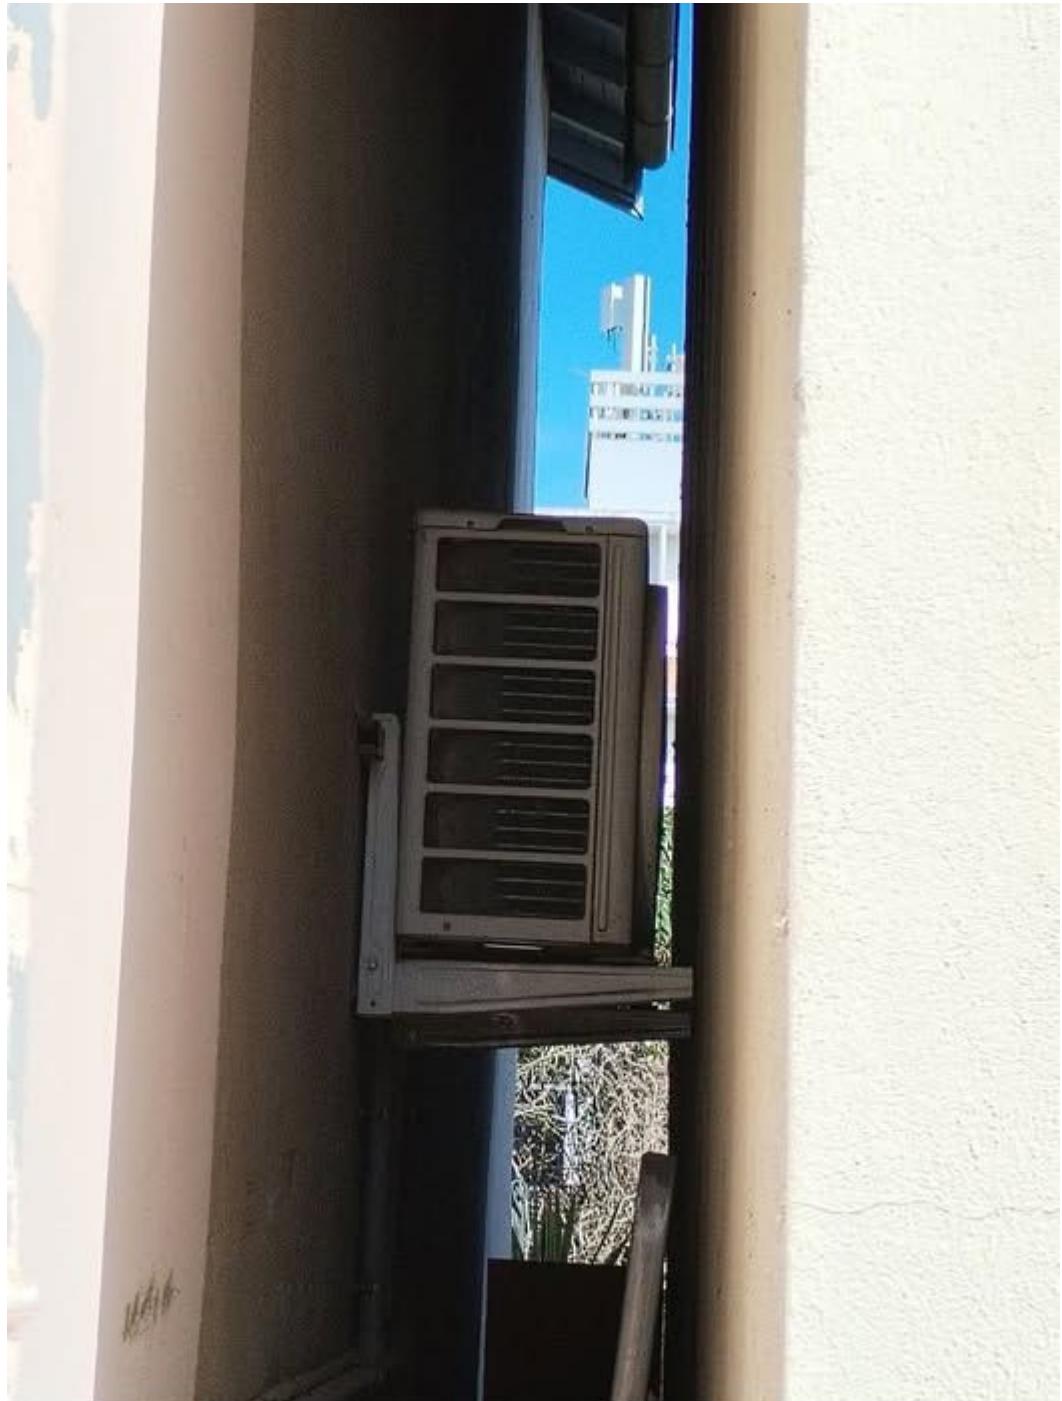
في الصورة المرفقة، نرى وحدة تكييف خارجية مثبتة بين جدارين. هذا النوع من التركيب قد يبدو عملياً في بعض الحالات، لكنه يحمل معه العديد من الأخطاء

والمشكلات التي يمكن أن تؤثر سلباً على كفاءة النظام وأدائه، خاصة فيما يتعلق بالتهوية. دعونا نستعرض هذه الأخطاء وتأثيرها وكيفية تجنبها.

من الواضح في الصورة أن الوحدة الخارجية تم تركيبها بين جدارين بمسافة ضيقة. هذا يمكن أن يؤدي إلى:

- **انسداد مجرى الهواء:** المسافة الضيقة بين الجدارين قد تعيق مرور الهواء بشكل حر، مما يقلل من كفاءة التبريد.
- **ارتفاع درجة الحرارة:** عدم وجود تهوية كافية يمكن أن يؤدي إلى ارتفاع درجة حرارة الوحدة الخارجية، مما يقلل من أدائها ويسبب أعطالاً مبكرة.

- **تراكم الحرارة:** إذا كان اتجاه الرياح يدفع الهواء الساخن نحو الوحدة، فقد يتراكم الحرارة حولها، مما يقلل من كفاءة التبريد.
- **زيادة استهلاك الطاقة:** بسبب تراكم الحرارة، يعمل النظام بشكل أكثر جهداً لتعويض الخسارة الحرارية، مما يؤدي إلى زيادة استهلاك الكهرباء.

من الصورة، لا يبدو أن هناك إمكانية للوصول إلى الوحدة الخارجية بسهولة لإجراء الصيانة. هذا يمكن أن يؤدي إلى:

- **صعوبة في الفحص:** عدم توفر مساحة كافية للوصول إلى الوحدة يجعل من الصعب فحصها وإجراء الصيانة الدورية.
- **تراكم الأوساخ:** تراكم الغبار والأوساخ داخل الوحدة يمكن أن يقلل من كفاءتها ويسبب أعطالاً مستقبلية.

تركيب الوحدة بين جدارين يمكن أن يتسبب في:

- **عرض للأشعة الشمسية المباشرة:** إذا كانت الوحدة معرضة للأشعة الشمسية المباشرة، فقد تراكم الحرارة حولها، مما يقلل من كفاءة التبريد.
- **عرض للمطر والأتربة:** عدم وجود حماية مناسبة يمكن أن يتسبب في تلف الوحدة بسبب المطر والأتربة.

الإجابة النهائية: الصورة توضح عدة أخطاء في تركيب الوحدة الخارجية للتكيف بين جدارين، مثل عدم توفير مساحة كافية للتهوية، عدم مراعاة اتجاه الرياح، صعوبة الوصول للصيانة، وعدم مراعاة العوامل البيئية.

الحل: يجب ترك مسافة كافية (عادةً ما تكون 30 سم على الأقل) بين الوحدة الخارجية والجدارين لضمان تدفق الهواء الحر وتحسين التهوية.

الحل: يجب مراعاة اتجاه الرياح عند تركيب الوحدة الخارجية، مع اختيار موقع يسمح بتدفق الهواء الحر بعيداً عن الوحدة.

الحل: يجب ترك مساحة كافية للوصول إلى الوحدة الخارجية لإجراء الصيانة والفحص الدوري، مع مراعاة تركيب أبواب أو غطاء قابل للإزالة إذا كانت المساحة محدودة.

الحل: يجب مراعاة العوامل البيئية عند تركيب الوحدة الخارجية، مع اختيار موقع يوفر الحماية من الأشعة الشمسية المباشرة والمطر والأتربة.
