أخطاء شائعة في تركيب الوحدة

الخارجية للتكييف بين جدارين وكيفية

تجنبها

أخطاء شائعة في تركيب أنابيب النحاس

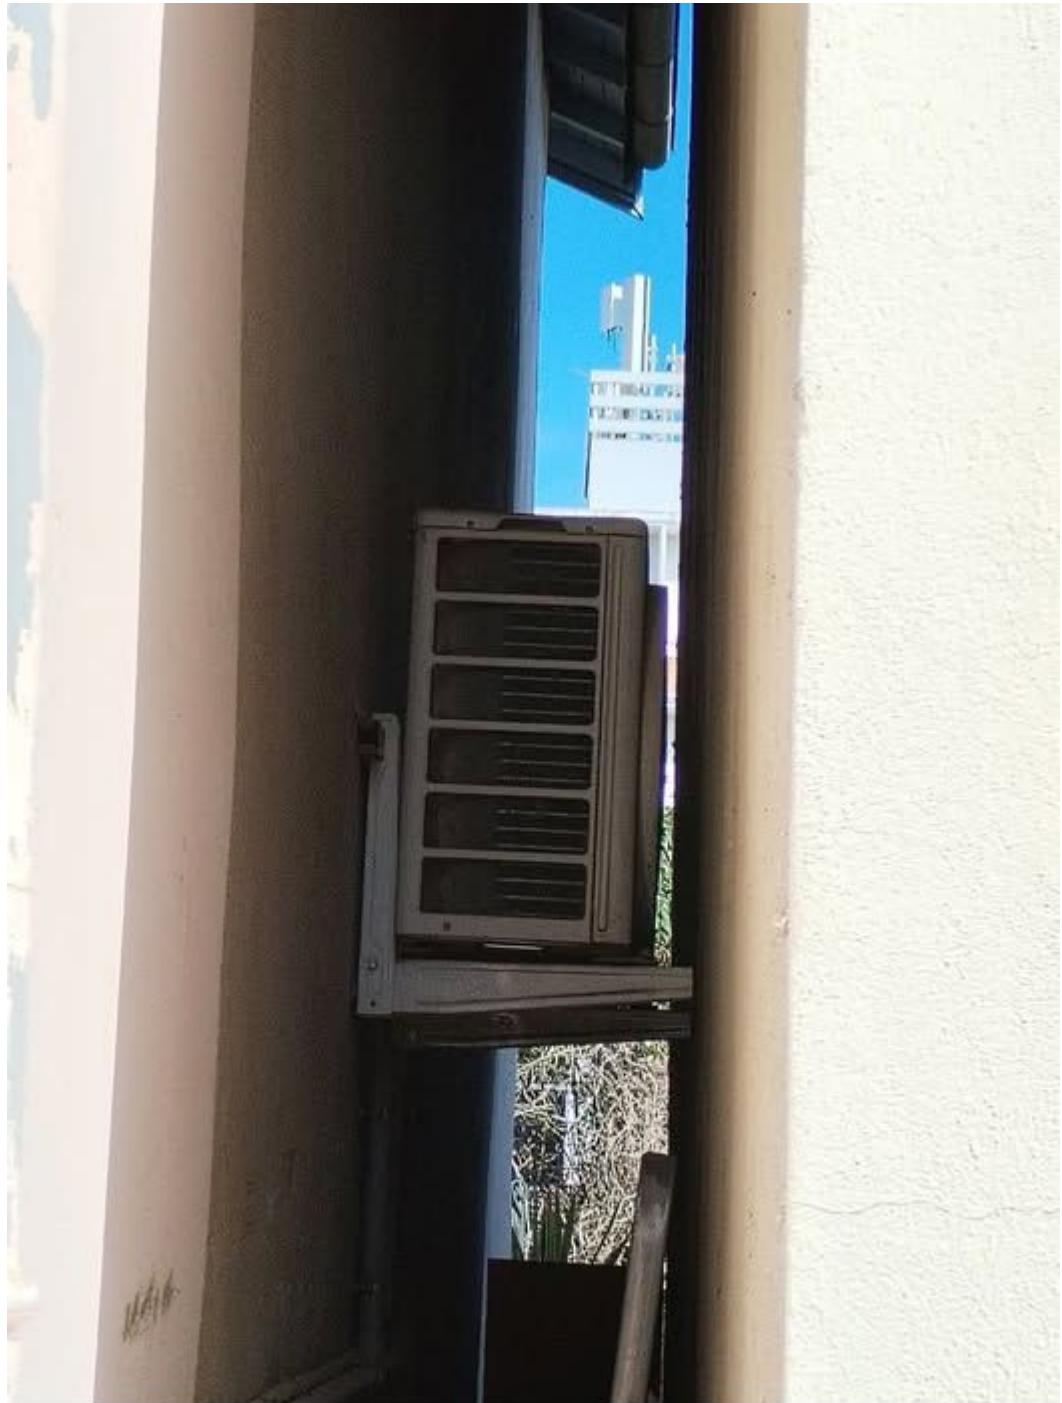
"الصورة تسلط الضوء على خطأ شائع في تركيب الوحدة الخارجية للتكييف بين جدارين، مما يؤدي إلى ضعف التهوية وكفاءة التبريد."

"عدم توفير مساحة كافية للتهوية يمكن أن يقلل من أداء الوحدة الخارجية ويسبب زيادة استهلاك الطاقة."

"مراجعة اتجاه الرياح والعوامل البيئية عند تركيب الوحدة الخارجية أمر حاسم لضمان عمل النظام بكفاءة."

"تجنب المشاكل المستقبلية في نظام التكييف من خلال تركيب الوحدة الخارجية في موقع مناسب وضمان تدفق الهواء الحر."

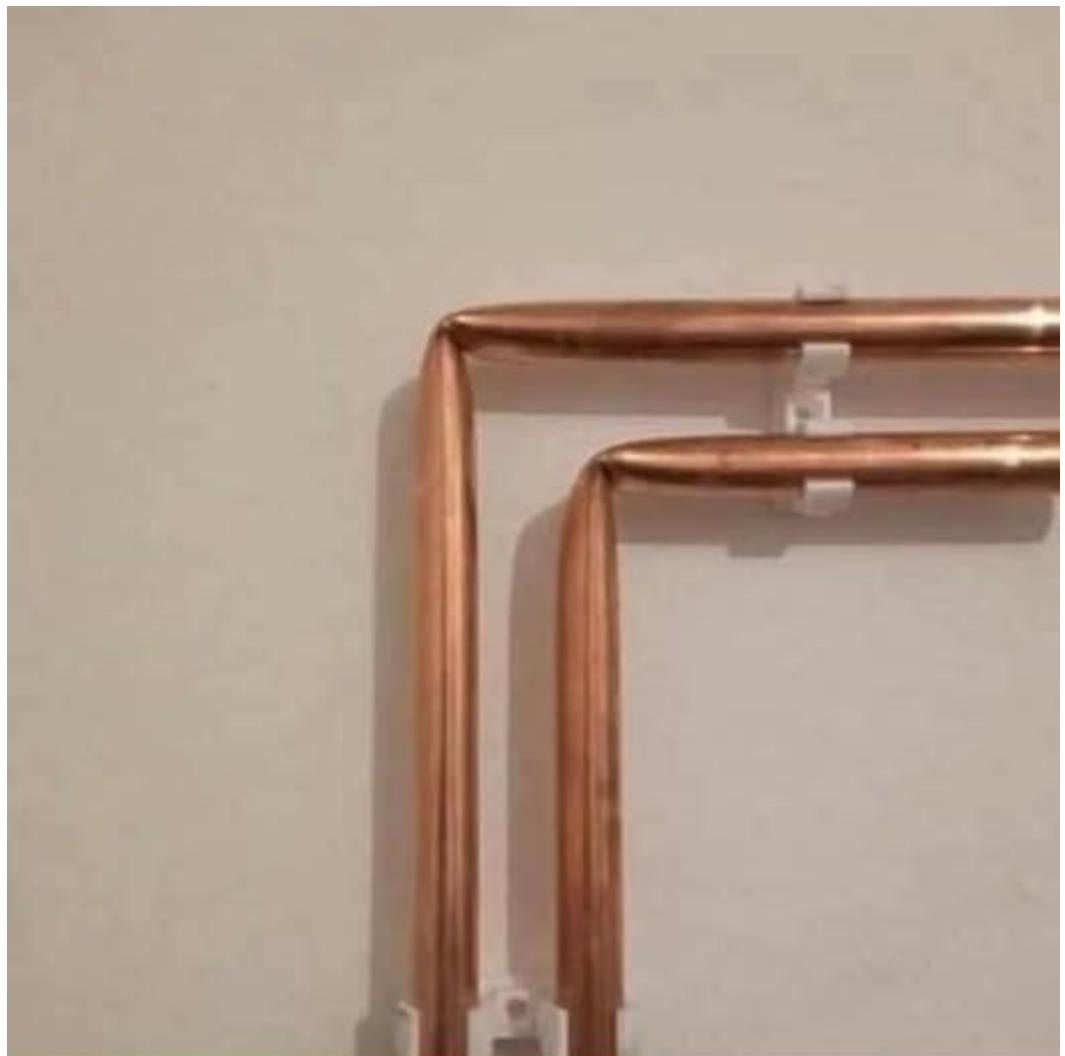
"الصورة تسلط الضوء على أخطاء شائعة في تركيب أنابيب النحاس لأنظمة التكييف، مثل عدم استخدام العوازل الحرارية والزوايا الحادة."

"تسرب المبرد وتكون الرطوبة هما نتيجة طبيعية لعدم استخدام العوازل الحرارية عند تركيب الأنابيب النحاسية."

"تجنب المشاكل المستقبلية في نظام التكييف من خلال تثبيت الأنابيب بشكل صحيح واستخدام الأطقم المناسبة لتأمينها."

"تحسين كفاءة التبريد وخفض استهلاك الطاقة يبدأ بتركيب الأنابيب بشكل صحيح ومراقبة الزوايا والترتيب."
