## حـل مشكلـة تكـون ثلـج علـى توصـيلة الضاغط في الثلاجة بعد الشحن r600a

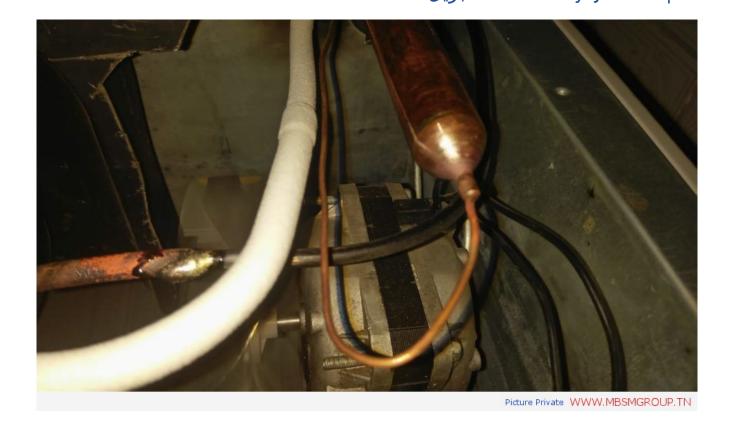
ثلاجة 11 قدم قام الفني بعمل شبكة خارجية لوجود مشكلة في التوصيلة المكثف الداخلي وقام بشحن الفريون، والتبريد تقييمه جيد داخل الفريزر الباب العلوي وفي حجرة الثلاجة أيضا.

لكني لاحظت تكون ثلج على خط التوصيل إلى الضاغط كما هو في الصور وأيضا الثرموستات تعمل وتفصل كما هو مقرر لها والحمد لله لا توجد به مشاكل. سؤالي هو: هل هذا قد يسبب مشاكل في الضاغط أو في عملية التبريد؟ وهل لها حل منزلي؟ لأن الفنيين متعبين

من ال600 ممكن الفني ماصبر على عيار الغاز ومايبين المشكله هذه الا بعد نص يوم تقريبا

تاثيراتها الجانبيه تاثر عالمحرك تاثير سلبي وتضعف التبريد وتبطئه

ان هذه المشكله حلها بسيط جدا وهوه كالتالي تقوم بفصل فيش الثلاجه من الكهرباء والانتظار 15 دقيقه ومن ثم تفريغ غاز الفرليون تقريبا 4 ال5 ثواني ومن ثم توصل الثلاجه بالكهرباء وانشاء الله تكون الامور تمام
