# حل مشكلة تكون ثلج على توصيلة الضاغط في الثلاجة بعد الشحن r600a

## صور : المجموعة الخاصة الأولى من أكواد الخطأ لكل المكيفات

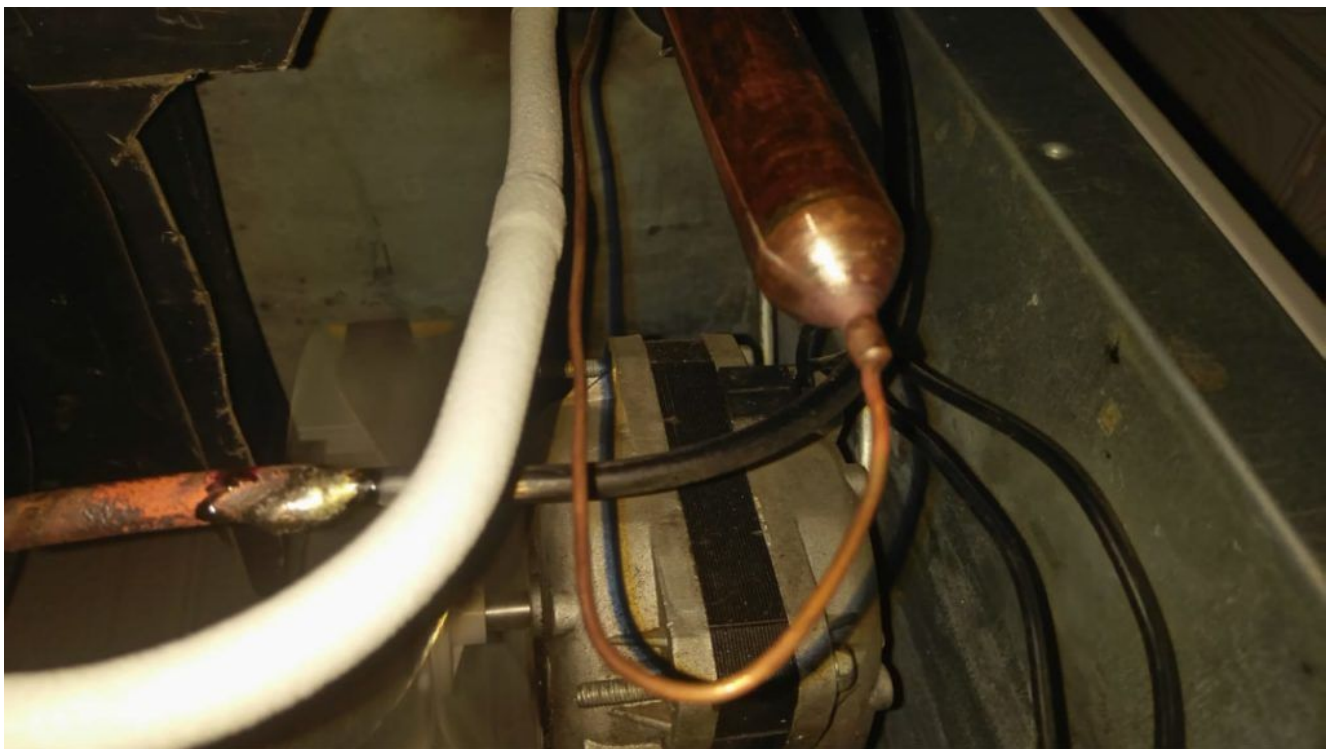
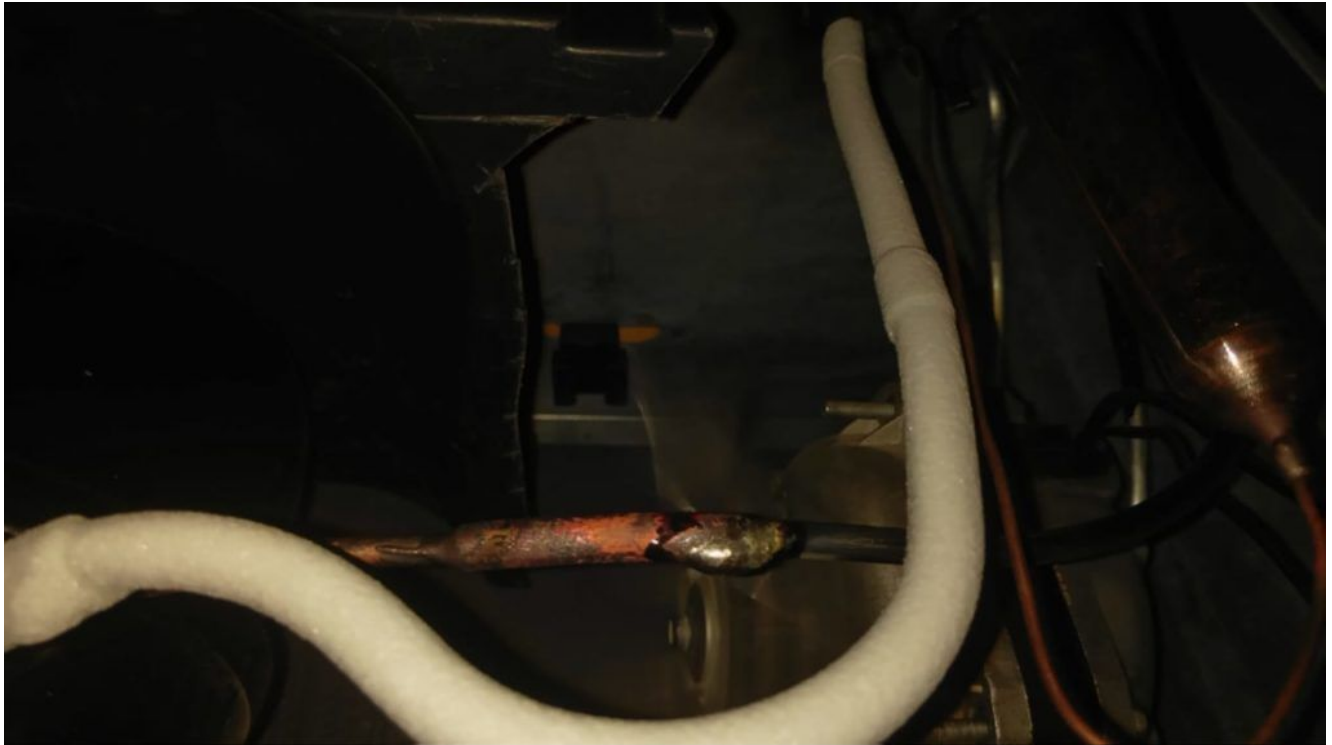
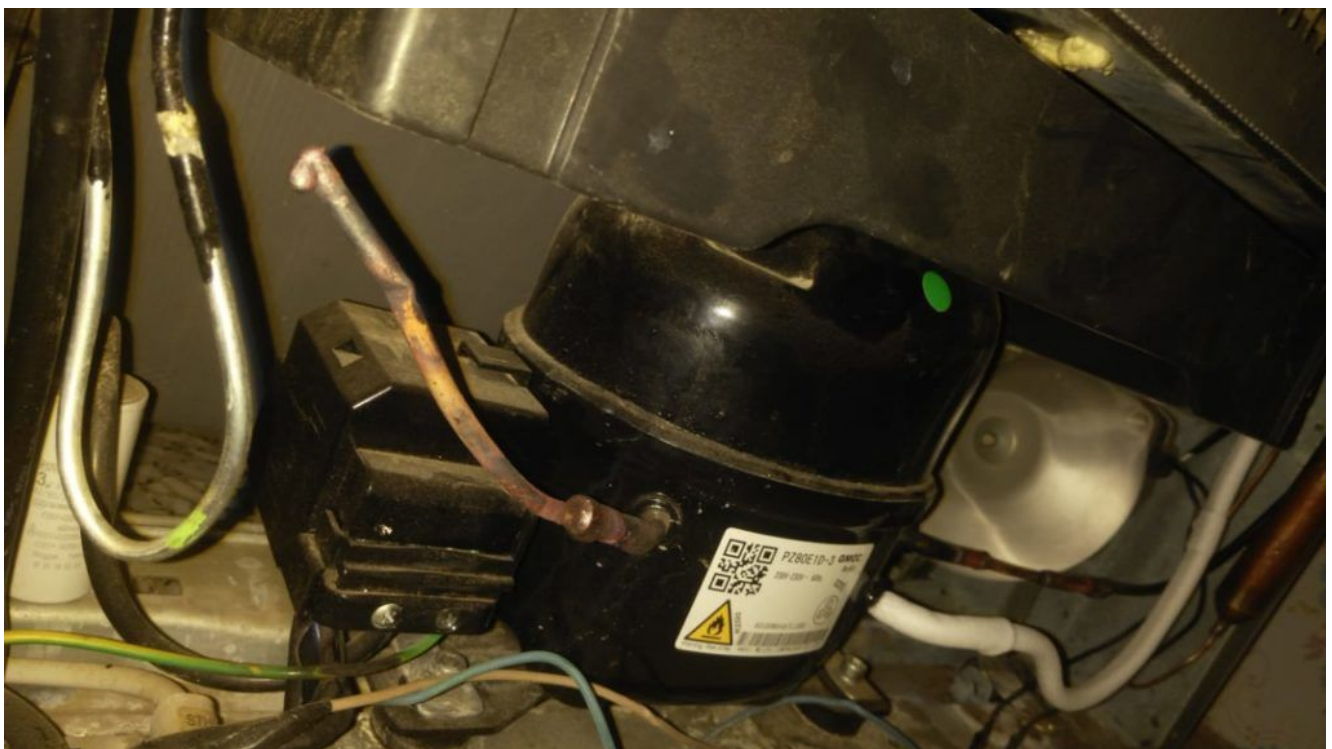
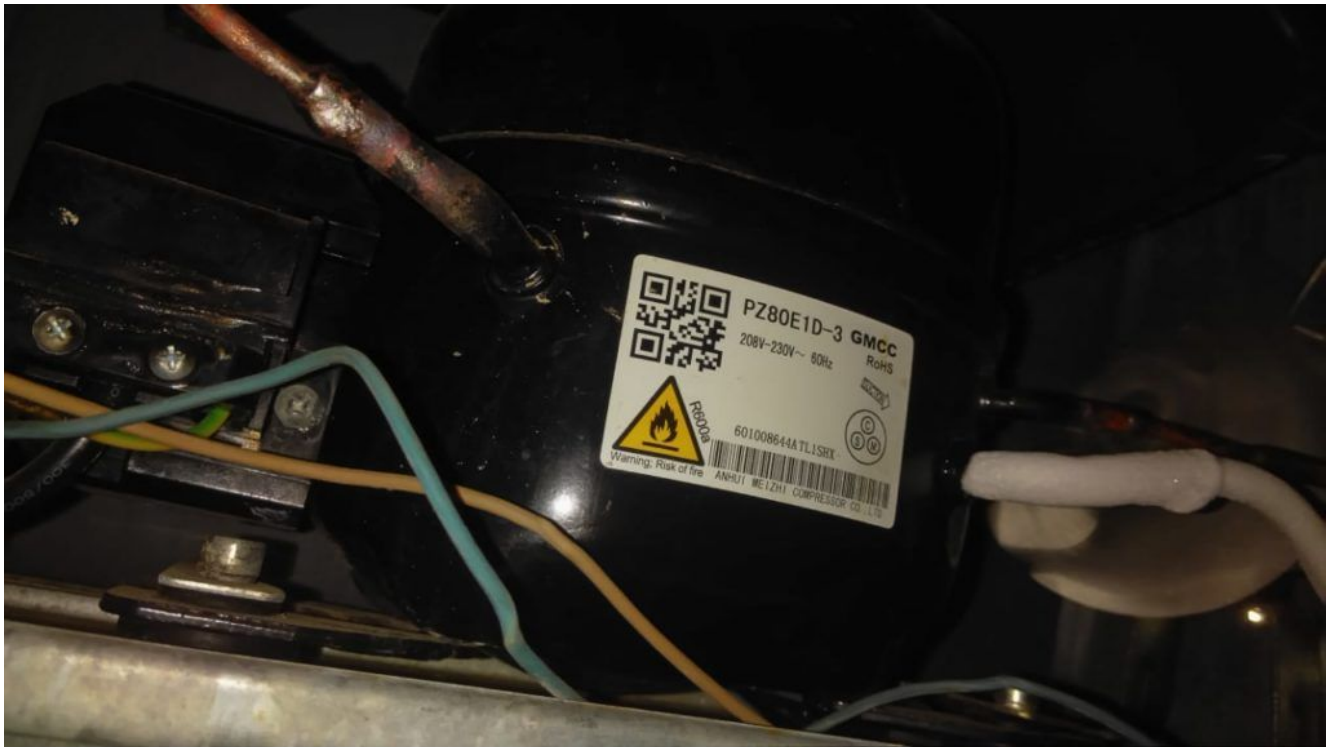
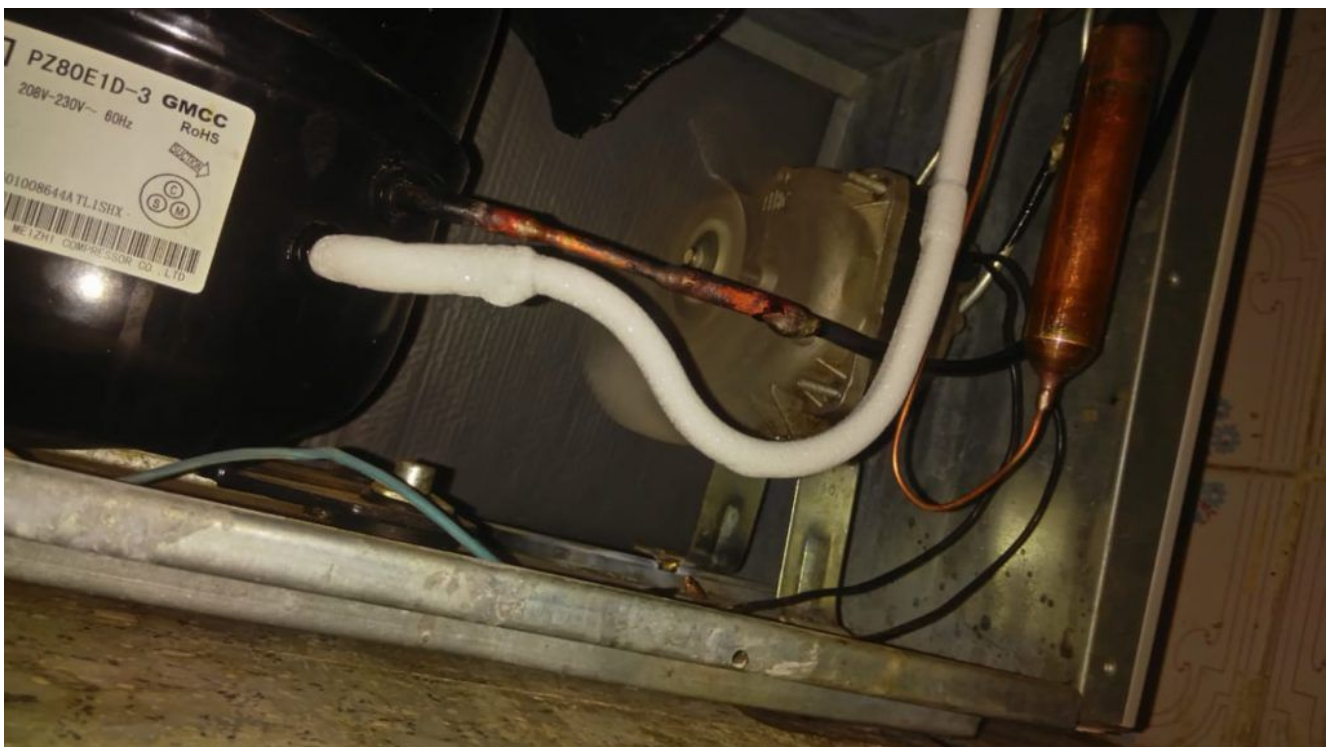
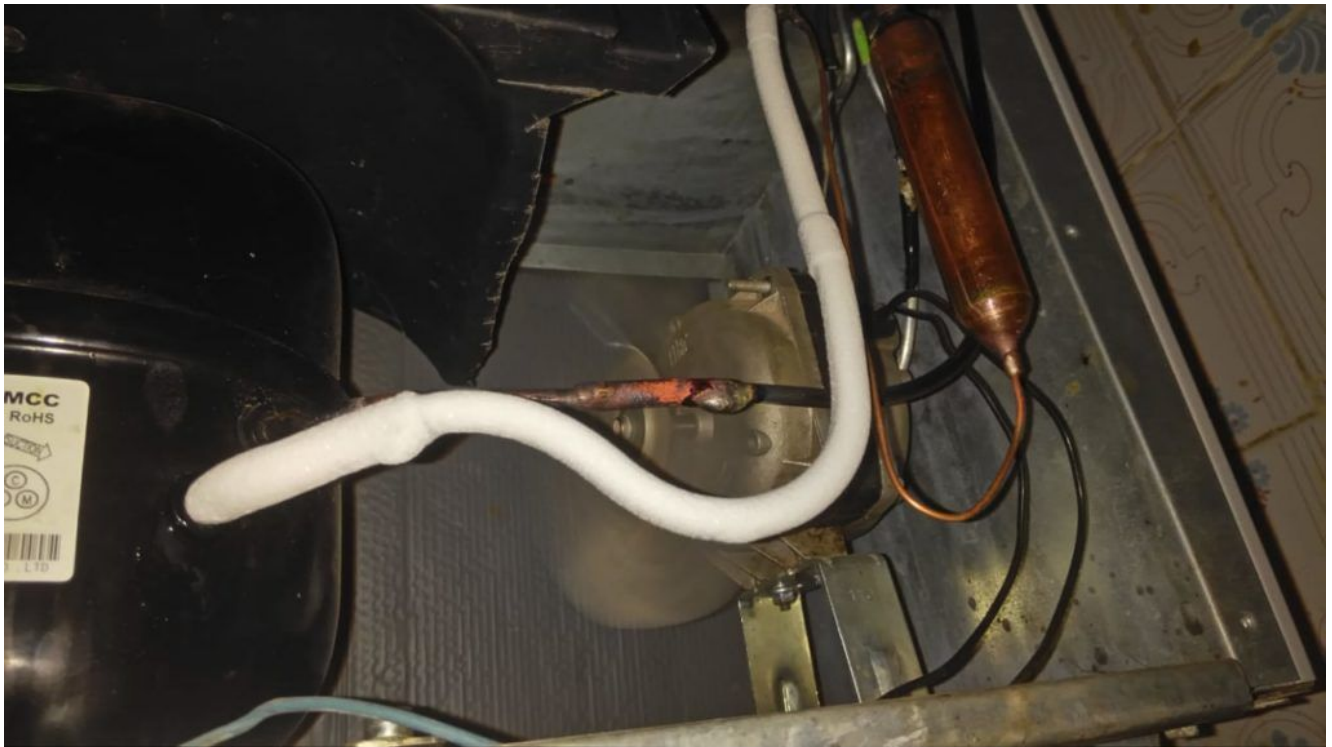
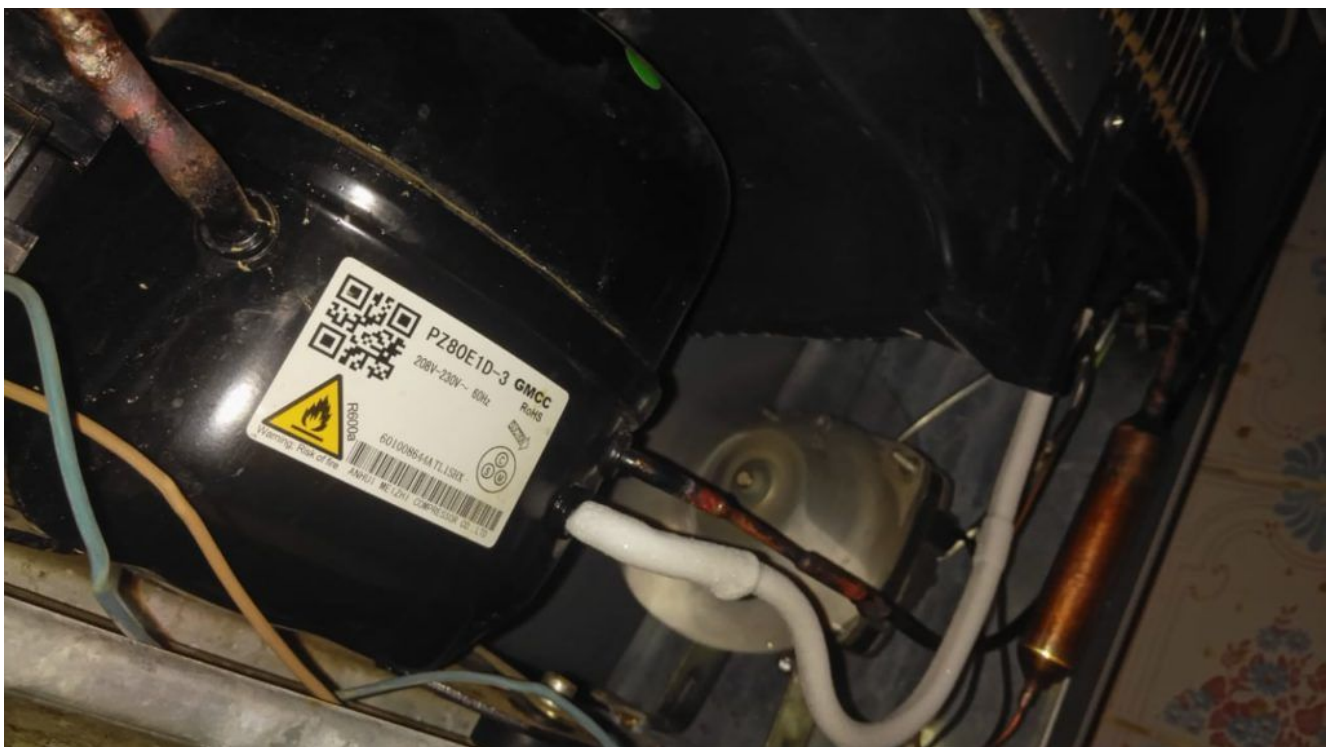
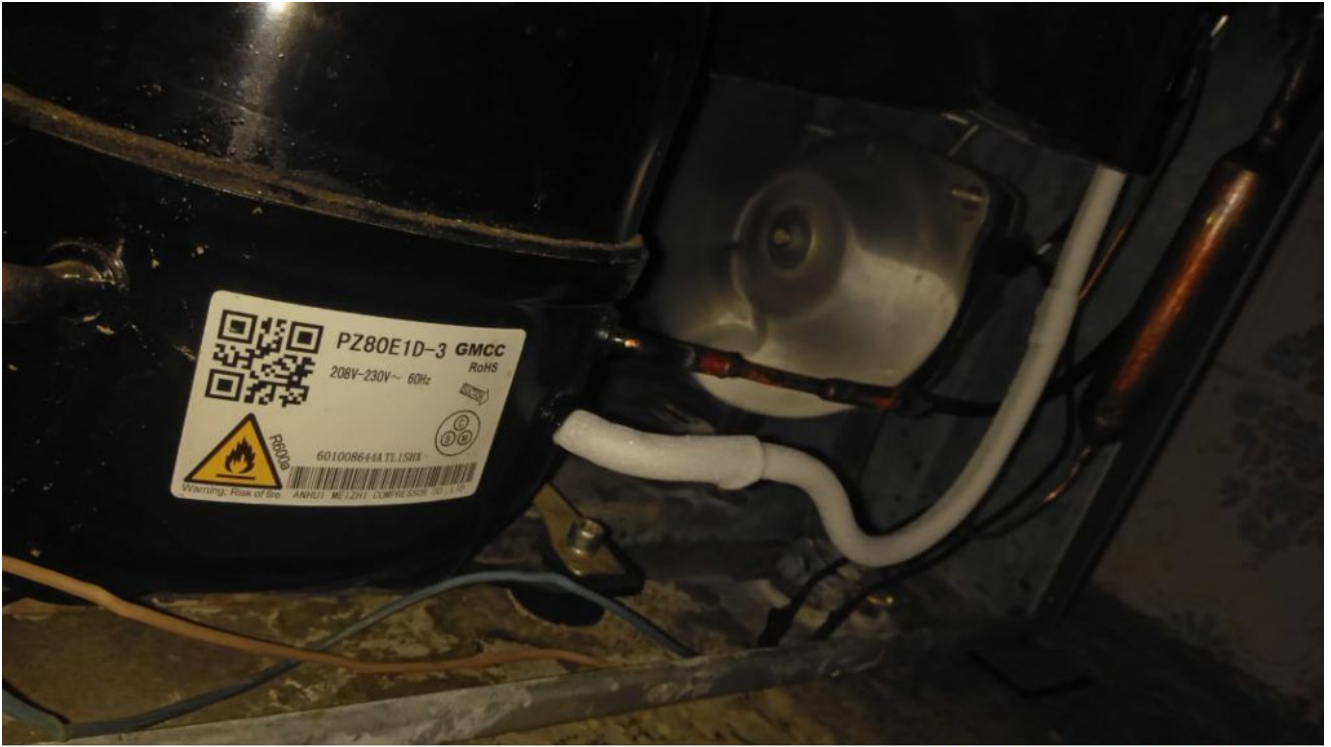
ثلاجة 11 قدم قام الفني بعمل شبكة خارجية لوجود مشكلة في التوصيلة المكثف الداخلي وقام بشحن الفريون، والتبريد تقيمه جيد داخل الفريزر الباب العلوي وفي حجرة الثلاجة أيضا.

لكنني لاحظت تكون ثلج على خط التوصيل إلى الضاغط كما هو في الصور وأيضا الثرموستات تعمل وتفصل كما هو مقرر لها والحمد لله لا توجد به مشاكل. سؤالي هو: هل هذا قد يسبب مشاكل في الضاغط أو في عملية التبريد؟ وهل لها حل منزلي؟ لأن الفنيين متعبين

ان هذه المشكله حلها بسيط جدا وهو كالتالي تقوم بفصل فيش الثلاجه من الكهرباء والانتظار 15 دقيقه ومن ثم تفريغ غاز الفرليون تقريبا 4 ال 5 ثواني ومن ثم توصل الثلاجه بالكهرباء وانشاء الله تكون الامور تمام

هوه في الاحوال العاديه غاز 134 يكون عيارو اسهل

من ال600 ممكن الفني ماصبر على عيار الغاز ومايبين  
المشكله هذه الا بعد نص يوم تقريبا  
تاثيراتها الجانيه تاثر عالمحرك تاثير سلبي وتضعف  
التبريد وتبطئه  
والسلام عليكم ورحمة الله وبركاته

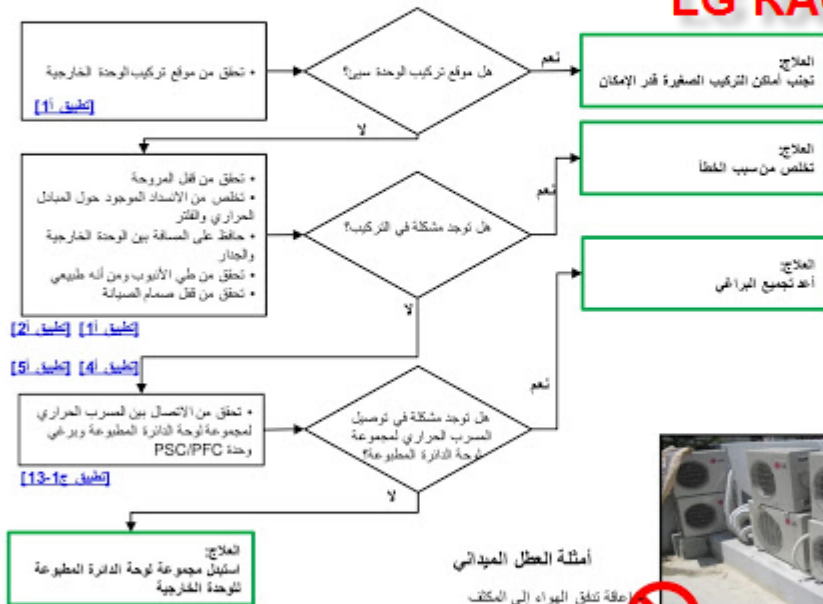
أمثلة العطل الميداني

إعاقة تنقيع الهواء إلى المكثف

يؤثر يحدث الخطأ المطابق بسبب سوء بيئة التركيب ومن غير المرجح أن تكون مجموعة لوحة الدائرة المطبوعة سيئة.  
(إذا كانت بيئة التركيب سيئة، فقد لا تحل الظاهرة حتى عن استبدال مجموعة لوحة الدائرة المطبوعة).

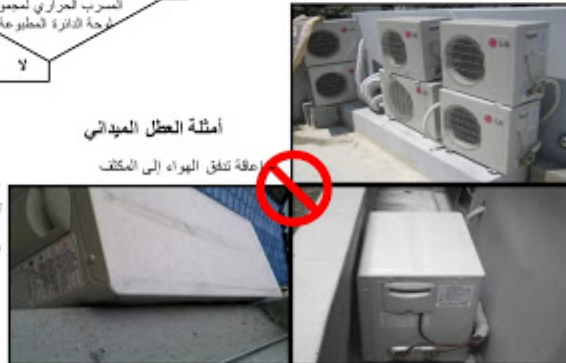
الأعطال ومعالجتها			
يرتجى المهندسات تشخيص حصول عطل في مشكلة:			
الرمز	العرض	المشكل	المعالجة
1	E1, E2, E3, E4	مستلشر درجة الحرارة مغلداً في دائرة كهربائية مستمرة	التصلي بمفصل الوحدة
2	E5	عطل في التواصل بين الوحدات الداخلية والخارجية	التصلي بمفصل الوحدة
3	E10	عطل في مضخة السحب الخاص بالمضخات	التصلي بمفصل الوحدة
4	E13*	عطل في طور المضخات	التصلي بمفصل الوحدة
5	E14*	توصيل المضخات غير الصحيح	التصلي بمفصل الوحدة
6	P4	درجة حرارة مخرج الوحدة الداخلية عالي جداً في شتاء جداً وتعمل خاصية حماية المضخات بشكل تلقائي	لضخ الوحدة، وتطلب غاز الهواء، ويعدّل تدفق الوحدة مجدداً. التصلي بمفصل الوحدة إذا لم تعمل الوحدة بعد هذه الخطوات
7	P5	درجة حرارة مكثف الوحدة الداخلية عالي جداً، وتعمل خاصية حماية المضخات بشكل تلقائي	لضخ الوحدة وذلك من عدم وجود توفيق في مكثف الهواء، وإذا لم يأت بالتصلي بمفصل الوحدة
8	P7	درجة الحرارة المنخفضة من الوحدة الخارجية عالية جداً، تعمل خاصية حماية المضخات	التصلي بمفصل الوحدة
9	P9	عطل وظيفة منع الهواء البارد	عندما تكون درجة الحرارة داخل المكان مرتفعة، ترتفع الوظيفة من قبل المبردة لتكون درجة الحرارة داخل المكان عالية، فوظيفته من قبل المبردة

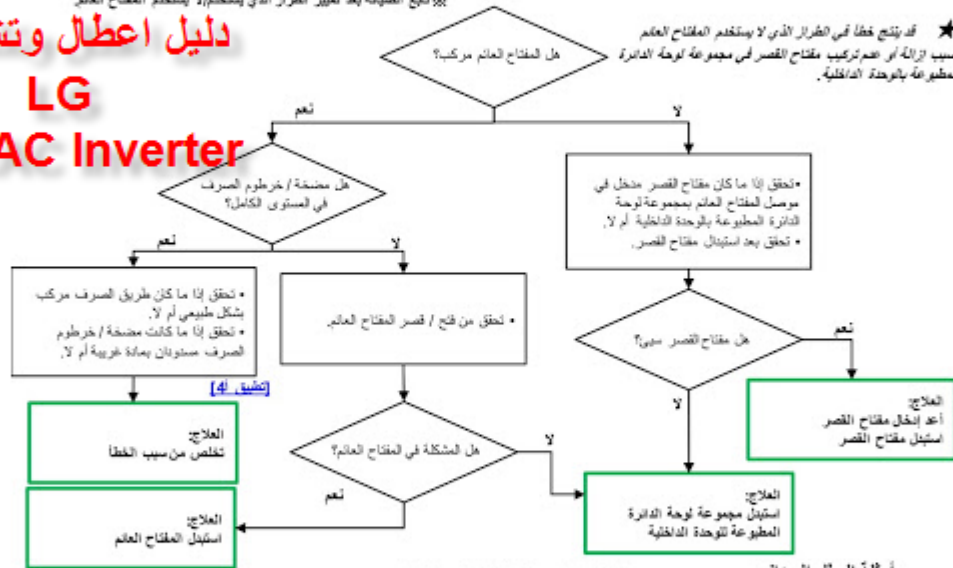
نقطة التحقق	سبب الخطأ	اكتشاف الخطأ	كود الخطأ
<ul style="list-style-type: none"> <li>تحقق من مضخة الصرف / المفتاح العام</li> <li>تحقق من موقع أنبوب الصرف</li> <li>تحقق من انسداد أنبوب الصرف</li> <li>تحقق من مفتاح القصر بمجموعة لوحة الدائرة المطبوعة بالوحدة الداخلية</li> </ul>	<ul style="list-style-type: none"> <li>عطل مضخة الصرف</li> <li>انسداد خرطوم الصرف</li> <li>عطل بالمفتاح العام</li> </ul>	خطأ بالمفتاح العام	CH04

★ في حالة الطراز الذي يستخدم المفتاح العام، وفي حال حدوث الخطأ CH04 حتى عند إدخال مفتاح القصر في جانب موصل مجموعة لوحة الدائرة المطبوعة، فتأكد من تركيب مجموعة لوحة الدائرة المطبوعة واستبدالها. والا، فلا تستبدل مجموعة لوحة الدائرة المطبوعة.

❗ تذكر من تأكيد حالة بيئة التركيب والمستشعر حيث أنه ليس من المرجح أن يكون للخطأ المطابق مشكلة في مجموعة لوحة الدائرة المطبوعة.

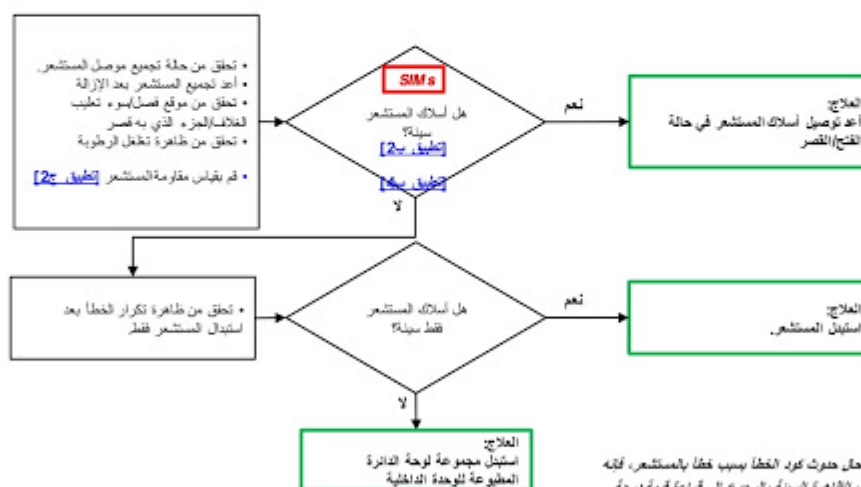
نقطة التحقق	سبب الخطأ	اكتشاف الخطأ	كود الخطأ
<ul style="list-style-type: none"> <li>تحقق من سوء توصيل أسلاك موصل المستنشر.</li> <li>تحقق من سوء تعليب غلاف سلك المستنشر/القصر.</li> <li>تحقق إذا ما كان مستنشر المنتج فقط سيئاً أم لا.</li> </ul>	<ul style="list-style-type: none"> <li>سوء توصيل أسلاك/قصر المستنشر.</li> <li>تغلغل الرطوبة إلى المستنشر.</li> <li>سوء تعليب الغلاف.</li> <li>إزالة بيت المستنشر.</li> </ul>	فتح/قصر مستنشر درجة حرارة الغرفة الداخلية فتح/قصر مستنشر أنبوب مدخل المبادل الحراري الداخلي فتح/قصر مستنشر أنبوب مخرج المبادل الحراري الداخلي فتح/قصر مستنشر الأنبوب المتوسط للمبادل الحراري الداخلي	CH01 CH02 CH06 CH12

❗ تحقق من جانب الموصل بمجموعة لوحة الدائرة المطبوعة بالوحدة الداخلية عند حدوث كود خطأ. إذا كان مفتاح القصر أو المفتاح العام (بضخعة الصراف) متصل بموصل المستنشر المطابق، اتبع مخطط تدفق مود الخطأ 04.

❗ في حال حدوث كود الخطأ بسبب خطأ بالمستنشر، فإنه يمكن اكتشاف الظاهرة السببية بالرجوع إلى قراءة قيمة درجة الحرارة من المستنشر، والاستفادة من MVV قبل تفكيك المنتج.

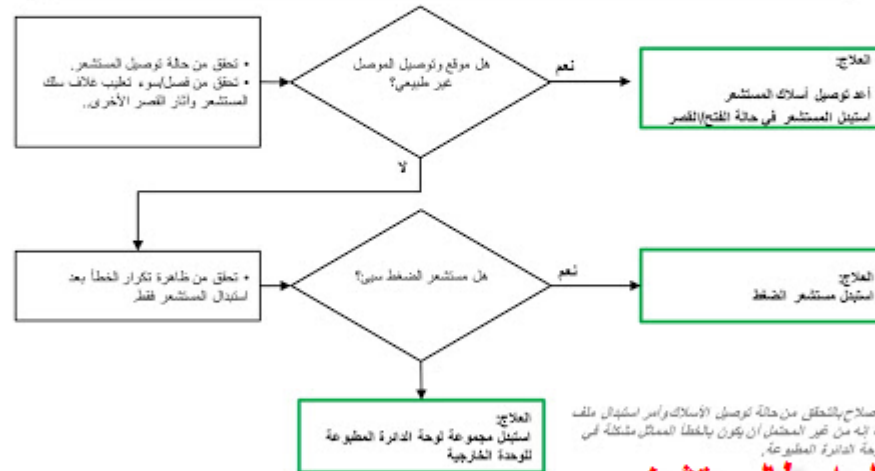
نقطة التحقق	سبب الخطأ	اكتشاف الخطأ	كود الخطأ
• تحقق إذا ما كان أسلاك موصل المستشعر موصلة بشكل خاطئ أم لا.	• سوء توصيل أسلاك مستشعر الضغط	فتح/قصر مستشعر الضغط المنخفض	CH42
	• سوء مستشعر الضغط	فتح/قصر مستشعر الضغط المرتفع	CH43

⚠ نتائج الإصلاح بالتحقق من حالة توصيل الأسلاك وأمر استبدال ملف EEV حيث إنه من غير المحتمل أن يكون بالخطأ الممثل مشكلة في مجموعة لوحة الدائرة المطبوعة.

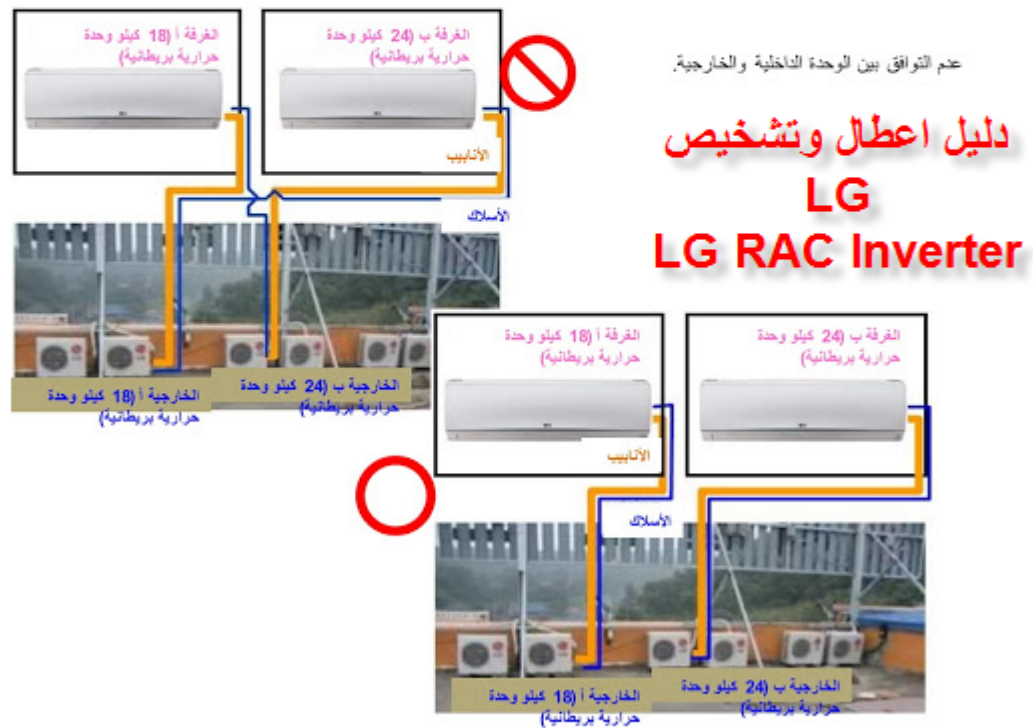
- توصيل الأسلاك بشكل خاطئ أثناء تركيب أعداد كبيرة من نفس الطراز في نفس الموقع.

• في حالة كهذه، تأكد من التحقق مرتين من أن اتصال وصلة الأسلاك ووصلة الأنبوب بنفس الطراز.
