# أخطاء شائعة في تركيب أنابيب النحاس لأنظمة التكييف وكيفية تجنبها

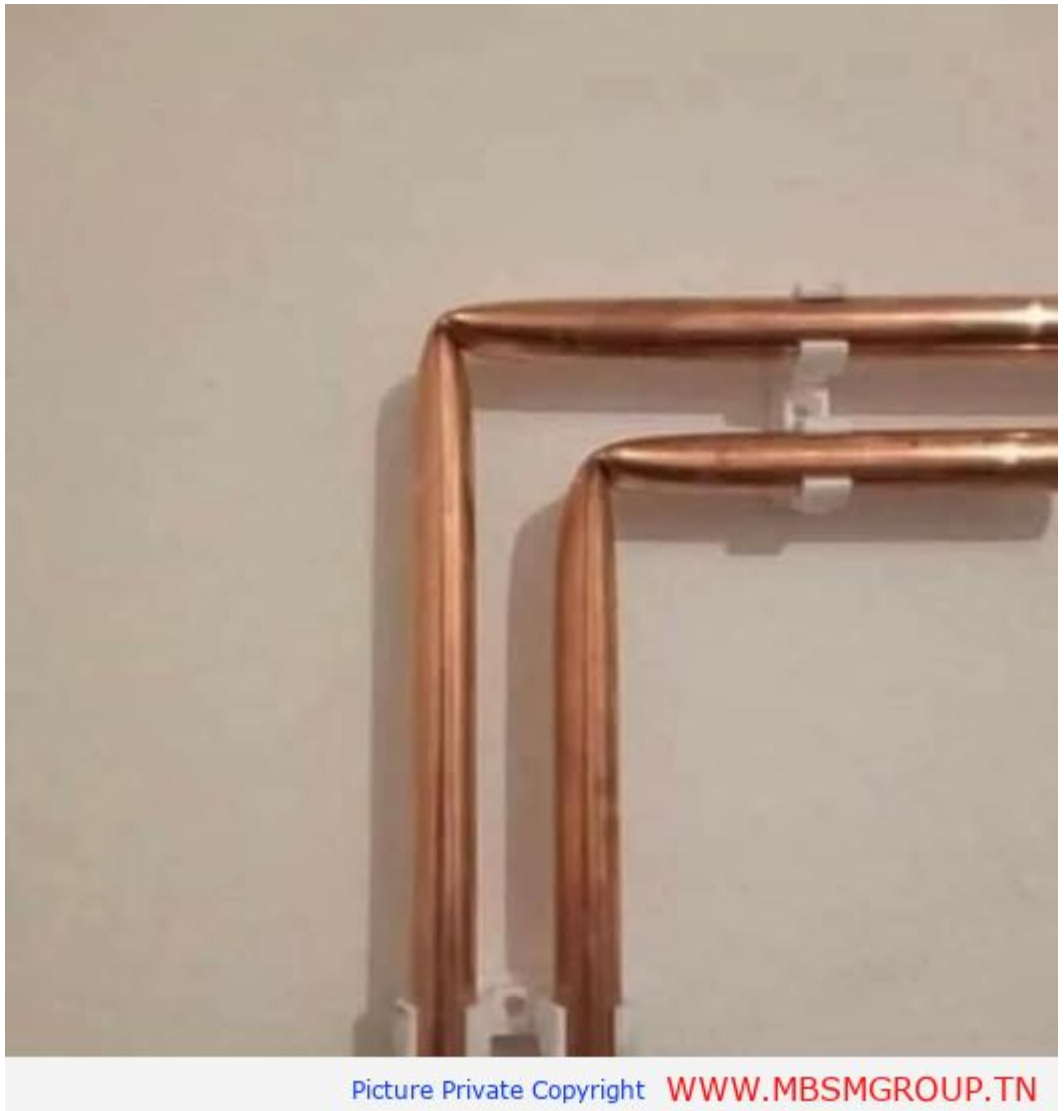
“الصورة تسلط الضوء على أخطاء شائعة في تركيب أنابيب النحاس لأنظمة التكييف، مثل عدم استخدام العوازل الحرارية والزوايا الحادة.”  
“تجنب المشاكل المستقبلية في نظام التكييف من خلال تثبيت الأنابيب بشكل

صحيح واستخدام الأطقم المناسبة لتأمينها.”  
“تسرب المبرد وتكون الرطوبة هما نتيجة طبيعية لعدم استخدام العوازل الحرارية عند تركيب الأنابيب النحاسية.”  
“تحسين كفاءة التبريد وخفض استهلاك الطاقة يبدأ بتركيب الأنابيب بشكل صحيح ومراقبة الزوايا والترتيب.”
